Oogsten wat gegroeid is

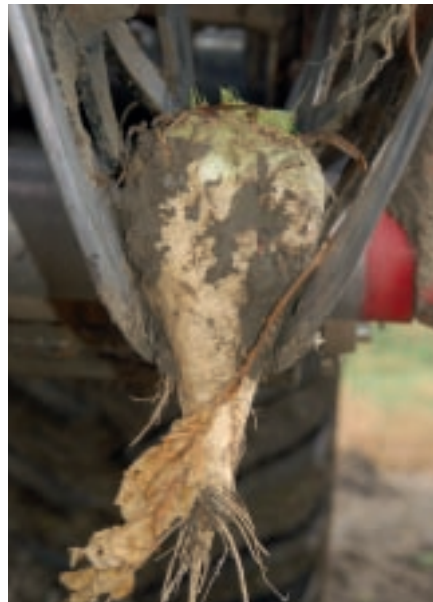
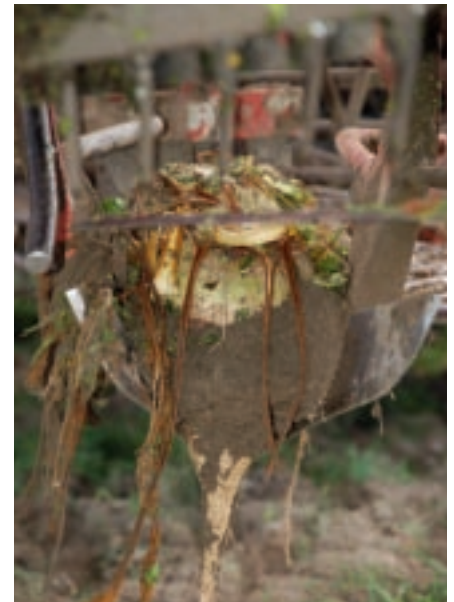
Foto 1 en 2. De punt zit er vaak na het lichten nog aan. Links bij aangedreven rooiwielen. De rechterfoto is van rooi scharen en toch zit ook daar de punt er nog aan. Als u na reiniging het breukvlak tot 2 cm weet te beperken, treedt er geen bietverlies op. Bij een diameter van 4 cm is er al 5% verlies.

Puntverliezen zijn afhankelijk van de machineafstelling. Puntbreuk is deels onvermijdbaar vanwege het streven om de grondtarra te beperken, maar is vaak hoger dan nodig. De belangrijkste oorzaken zijn te intensief reinigen en te hoge toerentallen van de zonnen in relatie tot de omstandigheden. Bij puntbreuk door droge, harde grond is het advies: dieper rooien. Met gerichte aandacht is puntbreuk fors te beperken.
